OPINIA Nr 062/TŻ/2017

Rzeczoznawca	Tomasz Żyłka				
Zleceniodawca	Ochotnicza Straż Pożarna w Palikówce				
Adres (kod)	36-073 Strażów, Palikówka				
Zlecenie znak	telefoniczne	Z dnia:	16.05.2017r.		
Zakres oceny	Ustalenie kosztów naprawy pojazdu				
Dane techniczne pojazdu					
Rok produkcji	1974	Wskazania drogomierza	9 654 km	Numer rejestracyjny	RZE 4M39
Pojazd - marka	Oznaczenie	Numer fabryczny/VIN	Dopuszczalna masa całkow.	Masa własna	Rodzaj pojazdu
Tatra	148	1760957	22 540 kg	13 000 kg	specjalny
Silnik - rodzaj	Oznaczenie	Numer	Układ liczba cylindrów	Pojemność	Moc KW
wysokoprężny	-	19468	V8	12 667 cm³	156

I. Oględziny

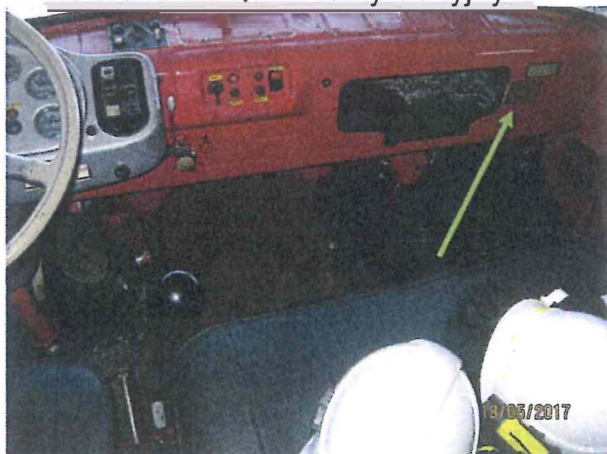
Widok pojazdu z lokalizacją nr VIN

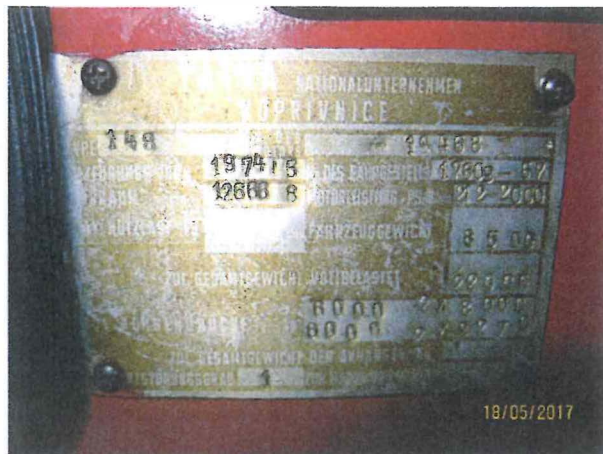
Widok tabliczki znamionowej

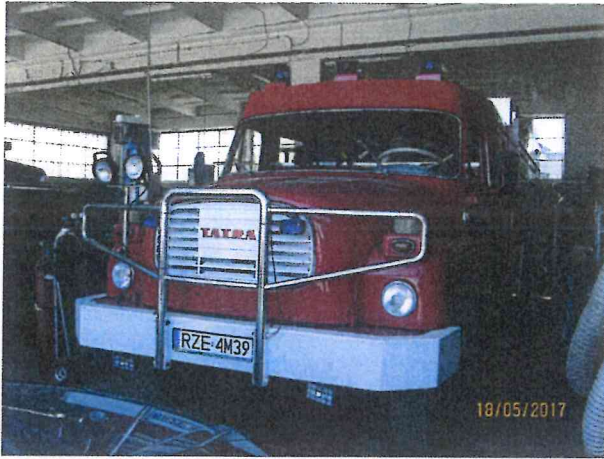
Widok przodu i lewego boku

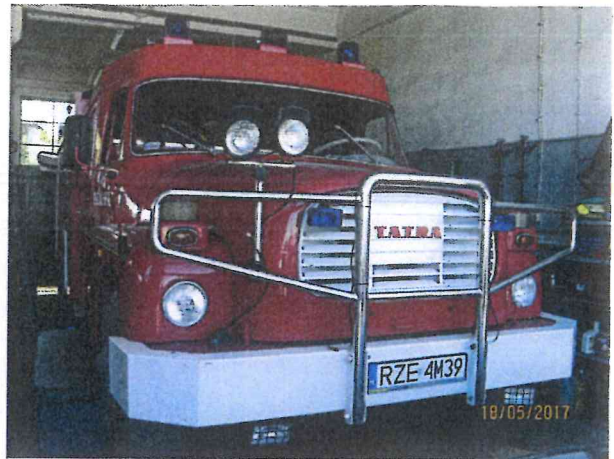
Widok przodu i prawego boku

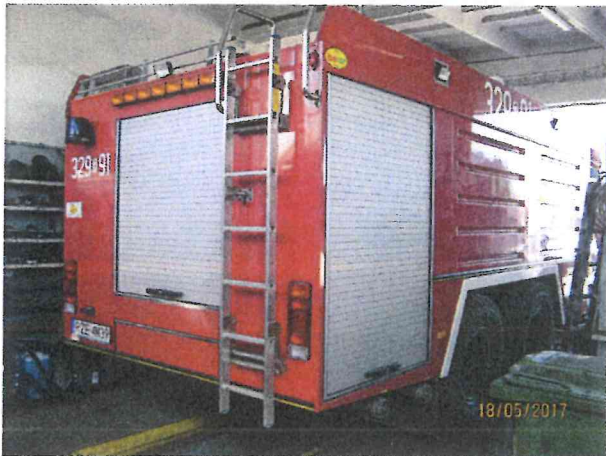
Widok tyłu i prawej strony

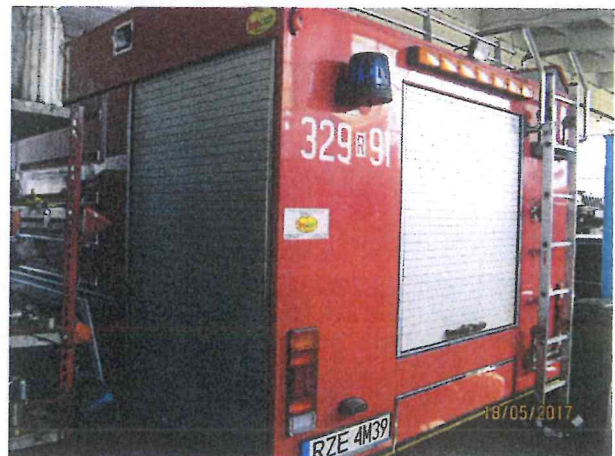
Widok tyłu i lewej strony

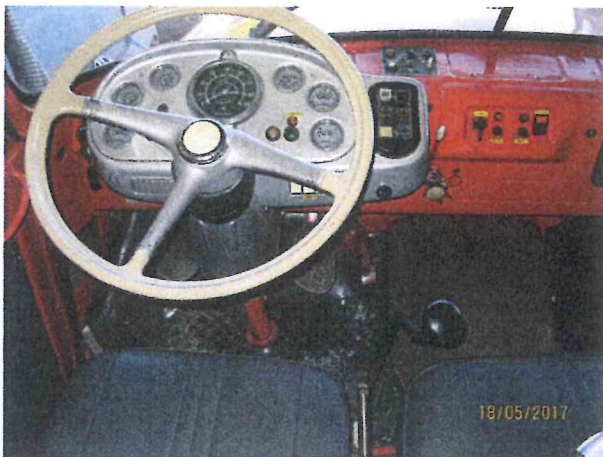
Widok wnętrza pojazdu

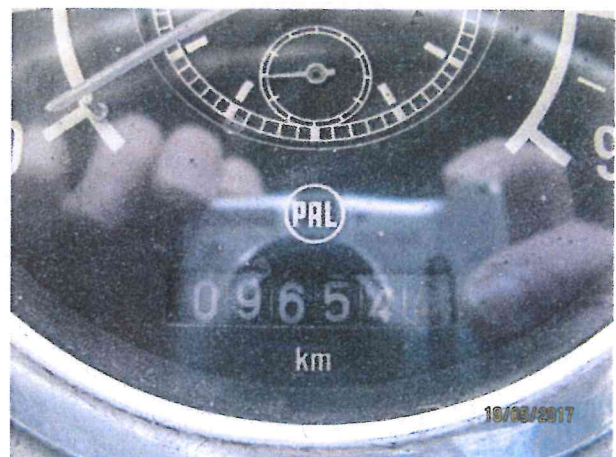
Widok wskaźników licznika
